**ESTUDO DA DEGRADAÇÃO EM CURSOS D'ÁGUA:
BACIA HIDROGRÁFICA DO FUTURO CAMPUS DA
UFSC, JOINVILLE**

**Trabalho Apresentado à Universidade
Federal de Santa Catarina para Conclusão
do Curso de Graduação em Engenharia
Sanitária e Ambiental**

**FLORIANÓPOLIS – SC
Dezembro/2010**

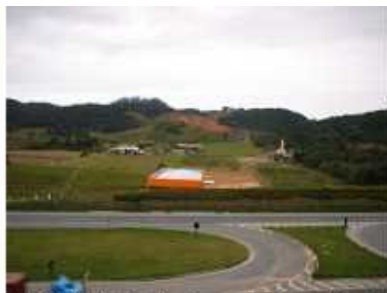
A instalação de uma pedreira na região também se configura como impacto aos recursos hídricos, tanto pela extinção de uma nascente, como pela geração de sedimentos que contribuem para o assoreamento dos cursos d'água.

Foto 232: Vista da Bacia, em direção a Pedreira.
Data: 27/08/2010.
